AIB-VINÇOTTE International sa

TAKEDA CHRISTIAENS

INVENTAIRE DES MATERIAUX CONTENANT DE L'AMIANTE
ET
PROGRAMME DE GESTION DU RISQUE D'EXPOSITION -
2015

Chaussée de Gand 615
1080 Bruxelles

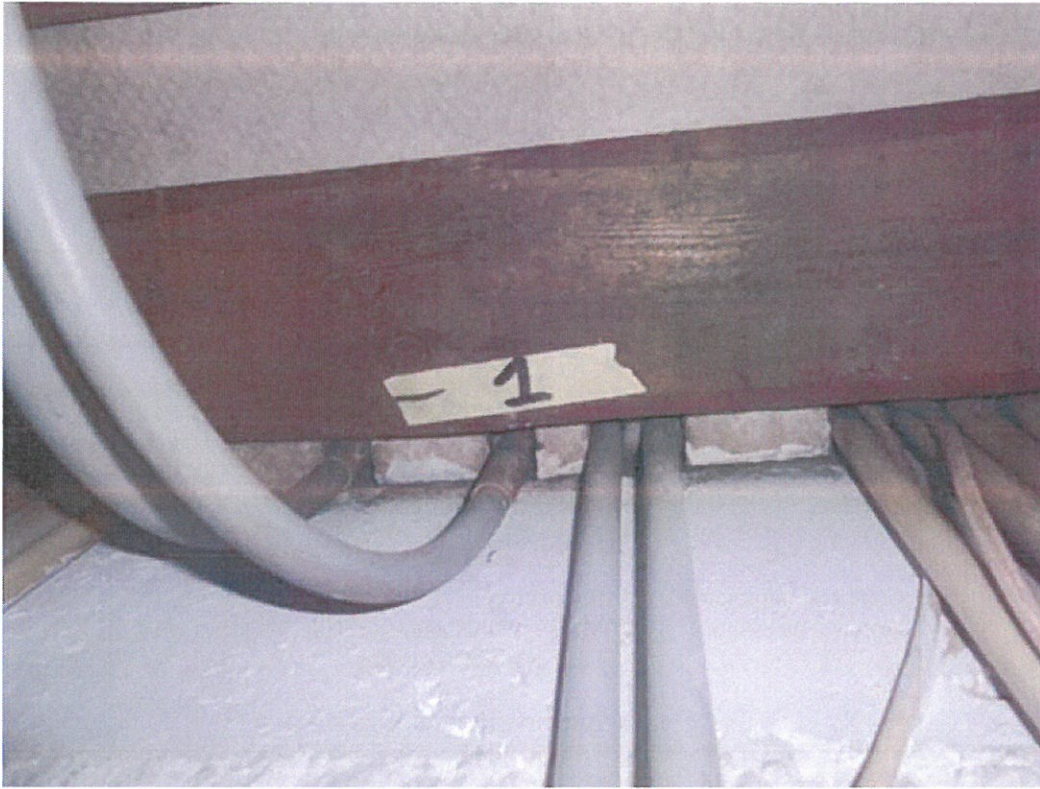
PHOTO N° 2

Bâtiment	Etage	Local	Type d'application	Ech. n°	Photo n°	Programme de gestion	Degré d'urgence
A et B	-1	C005 Couloir	Plaque amiante au plafond.	1	2, 3	Enlèvement	A moyen terme
	+0	A006 trémie technique	Plaque amiante au sol (idem éch. 1) légèrement dégradée.	/	8	Enlèvement	A moyen terme
	+0	Trémie technique couloir droit réception.	Plaque amiante au sol (idem éch. 1) légèrement dégradée.	/	9	Enlèvement	A moyen terme
	+1	Couloir + armoire technique	Plaque amiante dans l'armoire technique	/	/	Enlèvement	A moyen terme
	+2	A207 + armoire technique	Plaque amiante dans l'armoire technique	/	/	Enlèvement	A moyen terme
	+2	Trémie technique couloir gauche	Plaque amiante dans l'armoire technique	/	/	Enlèvement	A moyen terme
	+3	A306 + armoire technique	Plaque amiante dans l'armoire technique	/	/	Enlèvement	A moyen terme
	+3	Trémie technique de gauche	Plaque amiante dans l'armoire technique	/	/	Enlèvement	A moyen terme

BATIMENT	ETAGE	LOCAL	REMARQUES	N° PHOTO
Bâtiment A & B	-1	Local C018	Sol, murs, plafond : béton Conduites isolées avec laine de verre et PVC	
	-1	Couloir cave	Sol : béton Murs : béton et maçonnerie Plafond : béton	
	-1	C017	Sol : béton Murs : béton et maçonnerie Plafond : béton	
	-1	C016	Sol : béton Murs : béton et maçonnerie Plafond : béton	
	-1	C015	Sol : béton Murs : béton et maçonnerie Plafond : béton	
	-1	C014	Pas de clef (frigo)	
	-1	C013	Sol : béton Murs : béton et maçonnerie Plafond : béton	
	-1	Ascenseur couloir	Année 1977, coating à l'intérieur de la porte (inaccessible)	
	-1	Hall escalier	Sol : carrelage Murs : maçonnerie Plafond : béton	
	-1	Ascenseur escalier	Année 1977, coating à l'intérieur de la porte (inaccessible)	
	-1	C012	Sol : béton Murs : maçonnerie et béton Plafond : béton	
	-1	C010	Sol : béton Murs : maçonnerie et béton Plafond : béton	
	-1	C005 couloir	Sol : béton Murs : maçonnerie et béton Plafond : béton Trémie technique, plaque type Pical au plafond en bon état, ECHANTILLON 1	2, 3

En ce qui concerne les plaques dans les trémies et armoires techniques, celles-ci peuvent également être enlevées à moyen terme en lieu et place d'une encapsulation rigide.

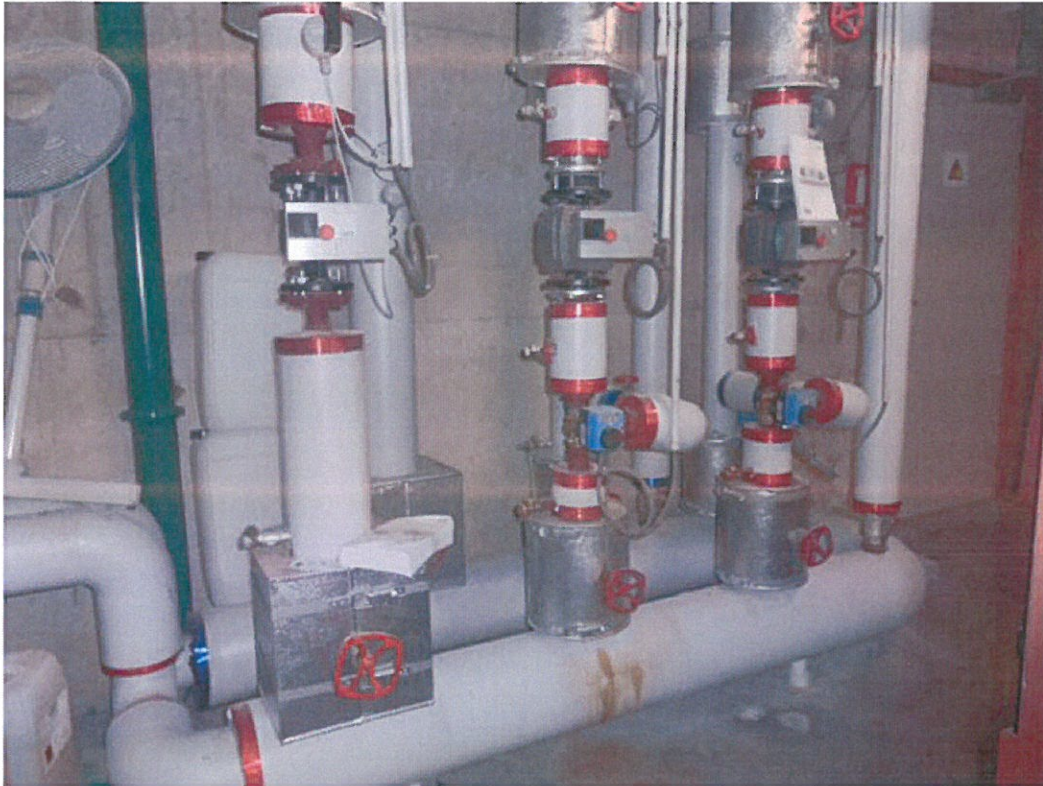
PHOTO N° 4

Bâtiment	Etage	Local	Type d'application	Photo n°	Programme de gestion (si présence confirmée)
A et B	-1	C008 + tunnel	Présence possible de joint à base d'amiante aux brides	4	Remplacement lors de travaux aux brides
	+5	Machinerie ascenseur	Présence possible de patins de freins à base d'amiante	11	Remplacement lors du prochain entretien
	-1 au +4	Ascenseur	Présence possible d'amiante dans le coating à l'intérieur des portes palières. Pas d'accès pour échantillonnage.	/	Inspection annuelle
C	+1	Etage technique + chaufferie	Présence possible de joint à base d'amiante aux brides des conduites techniques	/	Remplacement lors de travaux aux brides

BATIMENT	ETAGE	LOCAL	REMARQUES	N° PHOTO
Bâtiment A & B	-1	C008 + tunnel	Sol, murs, plafond : béton	
			Collecteurs avec présence possible de joints en amiante (échantillonnage pas possible)	4
			Tunnel en béton	5
	-1	C009	Sol : carrelage Murs : maçonnerie Plafond : béton	
			Groupe de ventilation de 1997, gaines de ventilation en métal avec clapet coupe-feu type Promatec	6
	-1	C007	Sol : béton Murs : maçonnerie, béton Plafond : béton	
	-1	C006	Sol : béton Murs : maçonnerie, béton Plafond : béton	
	-1	C004	Sol : béton Murs : maçonnerie, béton Plafond : béton	
			Trémie technique vers le haut, gaines de ventilation visible	7
	-1	C002	Idem	
	-1	C003	Pas de clef	
	-1	C001	Sol, murs, plafond : béton	
	-1	Général	Partout au sous-sol des portes coupe-feu anciennes (échantillonnage pas possible)	
			Sous-sol seulement au bâtiment A	
	+0	A006 couloir sanitaire + sanitaire et trémie technique	Sol : carrelage Murs : béton, bois Faux plafond : FMA

Concernant les joints de type Klingérit sur les brides, un enlèvement avant tous travaux sur ces brides est obligatoire, sinon une inspection visuelle suffit en attendant un retrait à long terme.

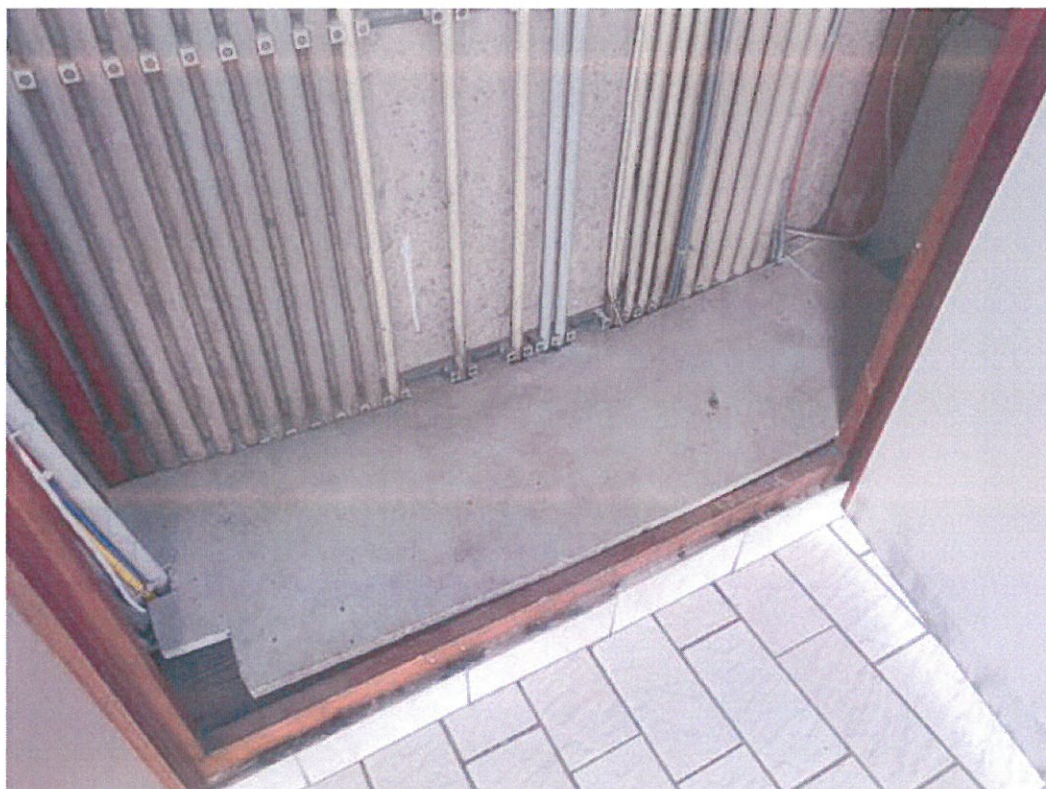
PHOTO N° 8

Trémie technique avec plaque idem échantillon 1, la porte n'est pas fermée et la plaque est légèrement dégradée	8
			Sanitaire Sol et murs : carrelage Faux plafond : FMA	
	+0	Hall escalier	Idem -1

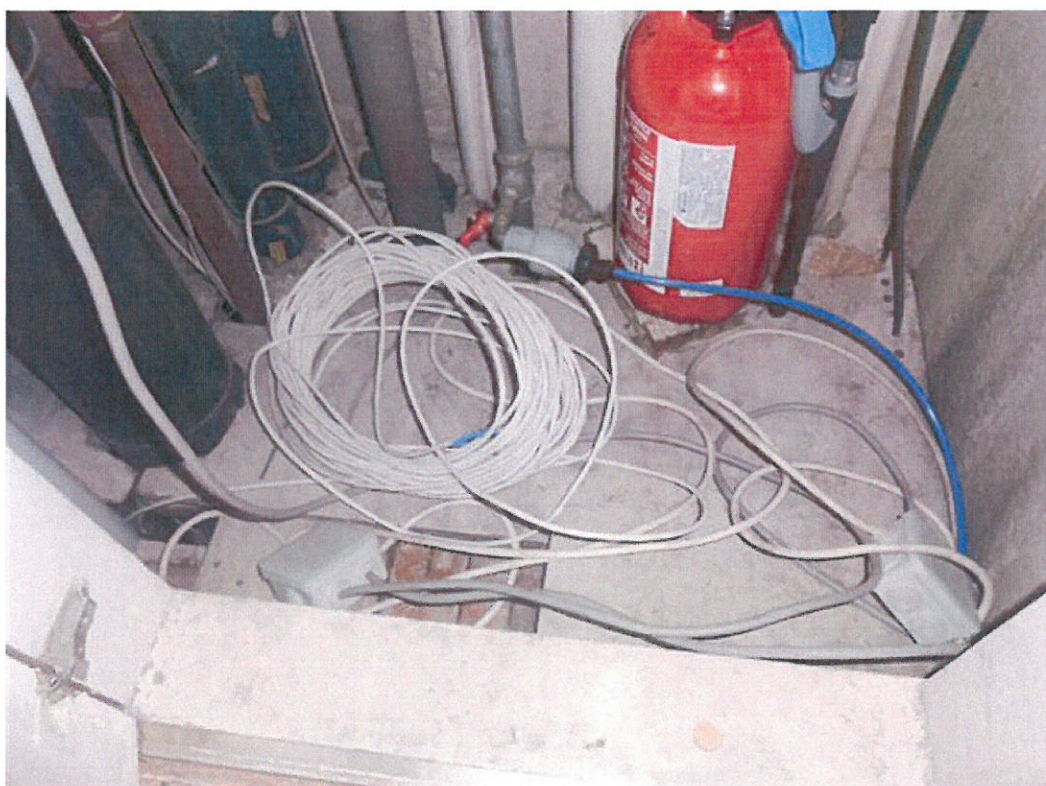
PHOTO N° 9

BATIMENT	ETAGE	LOCAL	REMARQUES	N° PHOTO
Bâtiment A & B	+0	A014	Sol : tapis Murs : bois Faux plafond : FMA	
	+0	Trémie technique couloir droit réception	Plaque idem échantillon 1, percée, légèrement dégradée	9
	+0	A015	Sol : tapis Murs : bois Faux plafond : FMA	
	+0	A016	Sol : tapis Murs : gyproc, bois Faux plafond : FMA	
	+0	Local Pantomed + local à côté	Sol : tapis Murs : gyproc, bois Faux plafond : gyproc	
	+0	Couloir bâtiment B	Sol : carrelage Murs : maçonnerie Faux plafond : gyproc	
	+0	Sanitaire hommes	Sol et murs : carrelage Faux plafond : lamelles	
	+0	Trémie électrique	Béton et carrelage	
	+0	Sanitaire dames	Sol et murs : carrelage Faux plafond : lamelles	
	+0	Hall escalier	Sol : carrelage Murs et plafond : plafonnage	
	+0	B003	Sol : carrelage Murs : plafonnage Plafond : gyproc et plafonnage Gaines de ventilation au-dessus du faux plafond, 1997/1998	
	+0	Couloir salles de réunion + trémie technique	Sol : tapis, carrelage Murs : maçonnerie, plafonnage, bois Plafond : gyproc Trémie technique : RAS

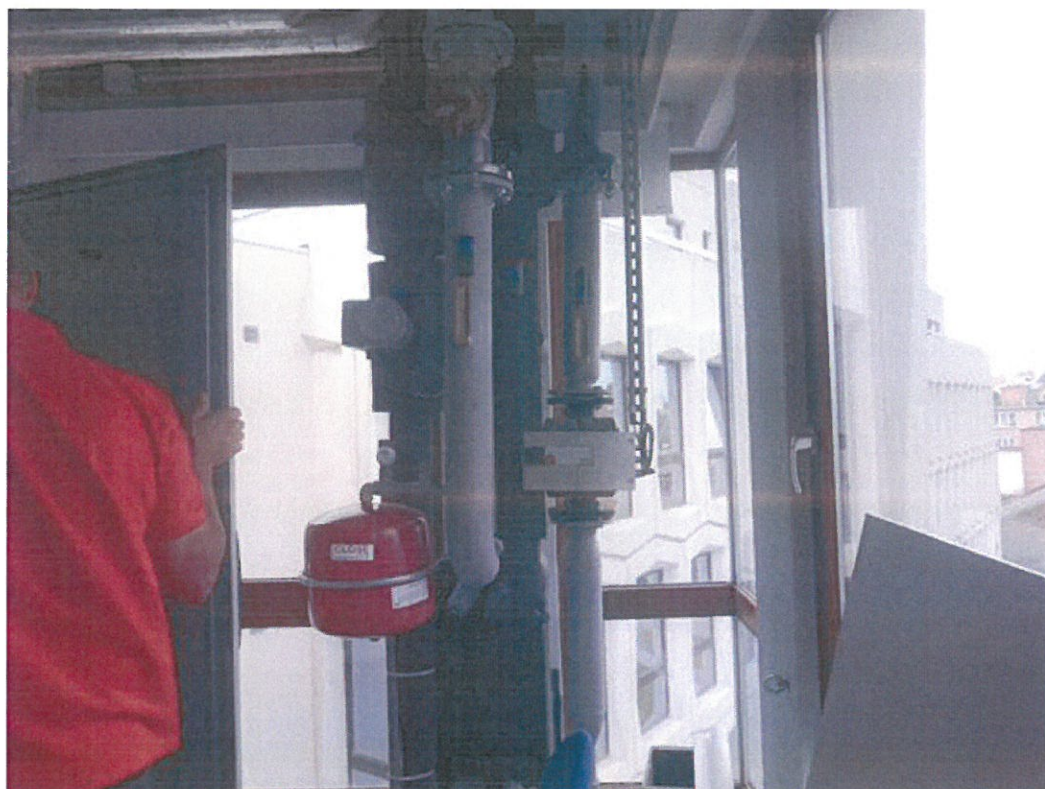
PHOTO N° 10

+3	Espace technique	Sol : béton Murs : plafonnage, béton Plafond : béton Présence de joints aux brides	10
		Penthouse	Sol : parquet Murs : bois, plafonnage Faux plafond : gyproc

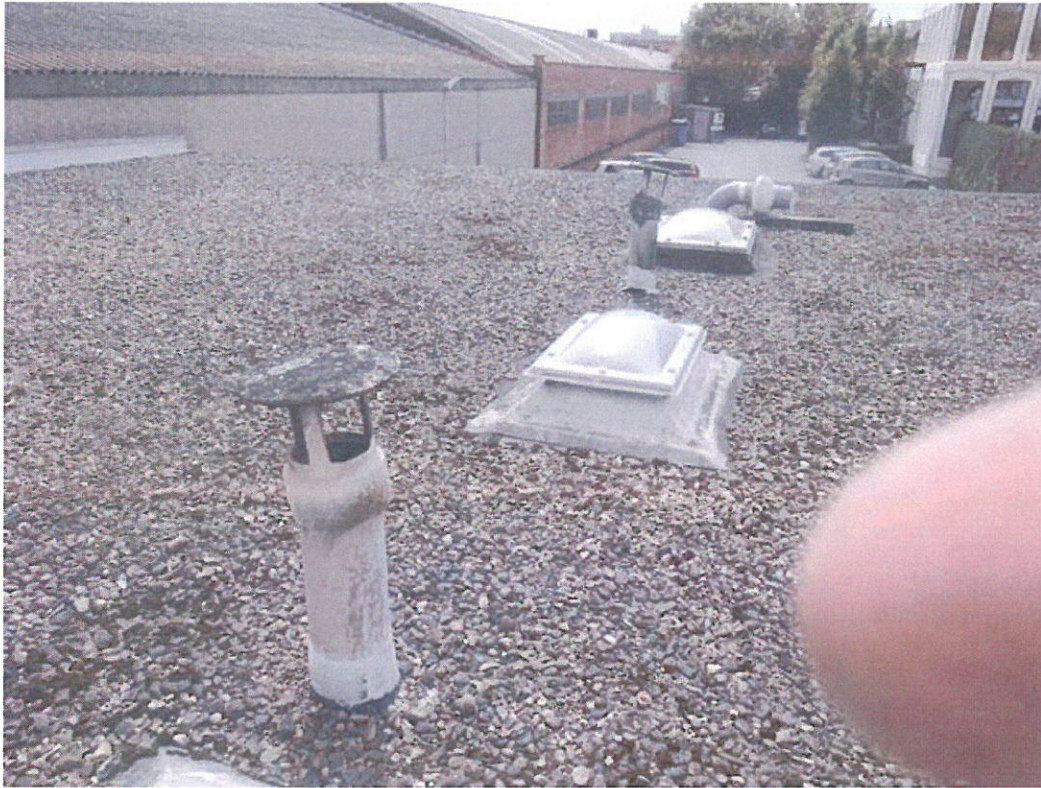
PHOTO N° 12

C	+1	Toiture basse	Deux chelinées en amiante-ciment	/	12	Inspection	Annuelle
