INVENTAIRE AMIANTE EN VUE DE

DEMOLITION
 TRANSFORMATION

Avenue Jean Dubrucq, 175-177 à 1080 Molenbeek-Saint- Jean

IAD170327-01/PLURIEL

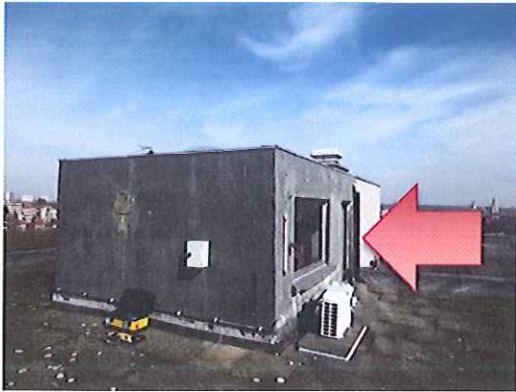
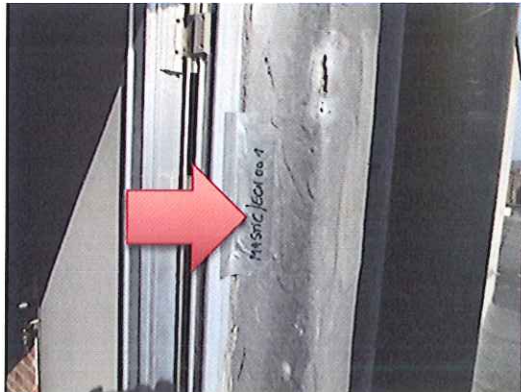
Caractéristiques – FICHE 001	
Numéro de l'application et des échantillons éventuels	Application n° : 001 Echantillon n° : MASTIC/ECH001
Type de matériau	<i>Mastic</i>
Localisation(s) exacte(s) du matériau suspect	<i>Ensemble des resserrages des fenêtres et portes sur la cabine d'ascenseur en toiture</i>
Nombre et endroits de prélèvements dans le matériau suspect	<i>1 prélèvement le long de la porte</i>
Quantité approximative du matériau suspect concerné par la présente fiche	<i>+/- 11 mct</i>
Accessibilité de ce matériau suspect	<i>Aisée</i>
Traitement de surface	<i>NA</i>
Etat de dégradation, dommages éventuels et leur étendue	<i>Bon état</i>
Remarques éventuelles	<i>NA</i>
Conclusion	
Présence ou absence d'amiante	PRESENCE D'AMIANTE – chrysotile – Selon rapport d'analyse n° 170390-001-PLM

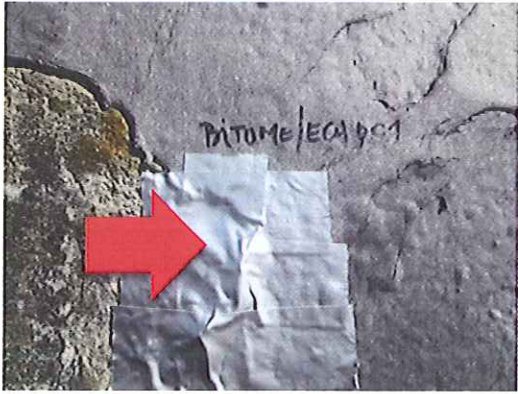
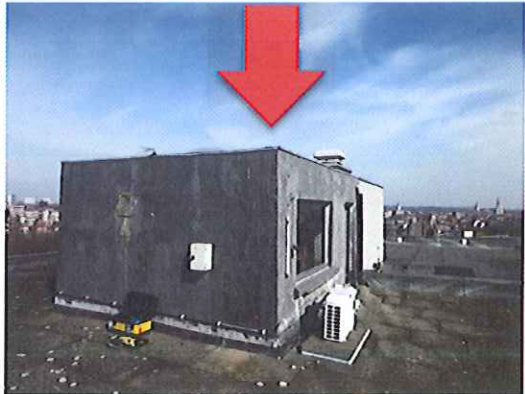
Caractéristiques – FICHE 002	
Numéro de l'application et des échantillons éventuels	Application n° : 002 Echantillons n° : BITUME/ECH001 BITUME/ECH002
Type de matériau	<i>Bitume (Goudron bitumé)</i>
Localisation(s) exacte(s) du matériau suspect	<i>Couverture des murs de la cabine ascenseur</i> <i>Couverture faîtière puit de lumière</i> <i>Couverture cheminée</i>
Nombre et endroits de prélèvements dans le matériau suspect	<i>2 prélèvements</i> <i>1x sur cabine ascenseur</i> <i>1x sur faîtière</i>
Quantité approximative du matériau suspect concerné par la présente fiche	<i>+/- 35 m² – Cabine ascenseur</i> <i>+/- 1 m² – Faîtière</i> <i>+/- 1,50 m² – Cheminée</i>
Accessibilité de ce matériau suspect	<i>Aisée</i>
Traitement de surface	<i>NA</i>
Etat de dégradation, dommages éventuels et leur étendue	<i>Partiellement en mauvais état (en particulier sur les faîtières)</i>
Remarques éventuelles	<i>NA</i>
Conclusion

Présence ou absence d'amiante	PRESENCE D'AMIANTE – chrysotile – Selon rapport d'analyse n° 170390-001-PLM
