Anciens siège et complexe industriel de la société OPTIMA, Grande rue au Bois, 78-80 – 1030 Schaerbeek

Analyse patrimoniale

Reportage photographique

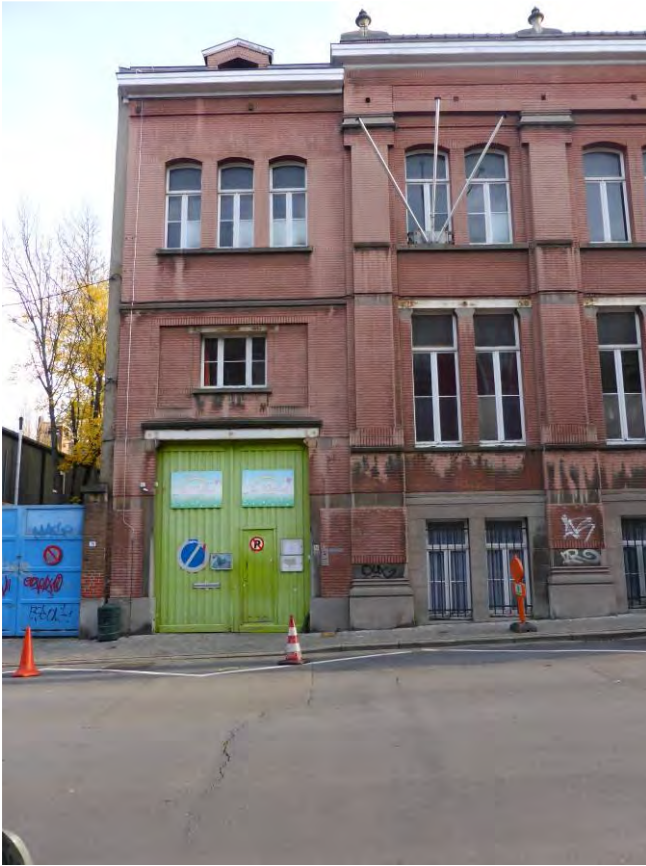
1

Une sixième travée à gauche de la partie principale de la façade, et légèrement moins haute que celle-ci, accueille l'entrée cochère (photo 1). Au dessus de celle-ci, éclairant un des locaux du logement de concierge, une baie unique se présente au centre d'un léger renforcement de la façade. Au deuxième étage (correspondant au premier étage du bâtiment principal), une triple baie reprend en mode mineur la succession des fenêtres à arc surbaissés de la partie principale.

1. façade rue, travée 1, entrée cochère
2. façade rue, travées 2 & 3
3. façade rue, travée 4, entrée principale
4. façade rue, travées 5 & 6
5. portail d'entrée principale avec imposte

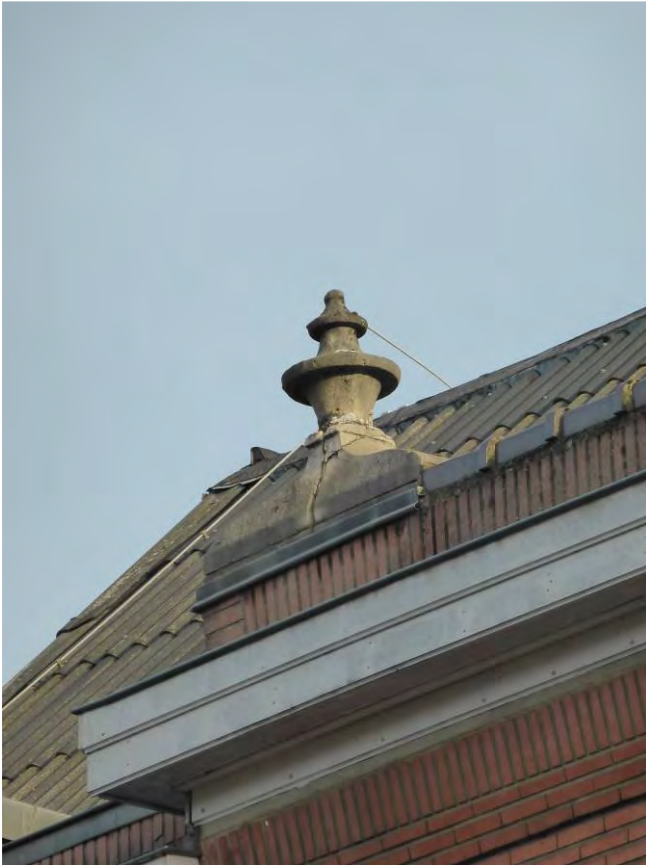
Outre la perte de ces parements décorés, les disparitions les plus importantes de l'architecture de cette façade de style éclectique se situent en partie supérieure. Au dessus de la corniche, dont le profil semble avoir été modifié par rapport à la situation initiale, le muret d'attique n'est plus aujourd'hui orné que de quatre éléments décoratifs en pierre en forme de vases (photos 9 & 72). A l'origine il y en avait quatre de plus. Il ne s'agit que de très lacunaires vestiges du magnifique couronnement de la façade originelle qui comportait cinq lucarnes en forme de fenêtres thermales sommées d'amortissements sculptés en pierre (photos 66 & 71). Les photos anciennes montrent qu'à l'arrière de ces éléments architectoniques, les lucarnes fonctionnelles étaient limitées aux seules baies centrales des fenêtres thermales. Ceci nous fait soupçonner une relative fragilité des parties maçonnées latérales de ces lucarnes, très exposées aux intempéries. Leur entretien difficile a sans doute été la raison de leur regrettable démolition.

9. attique avec vase en pierre
10. couronnement de pilastre en pierre bleue moulurée
11. coussinet de baie à linteau métallique
12. base de pilastre en pierre bleue moulurée

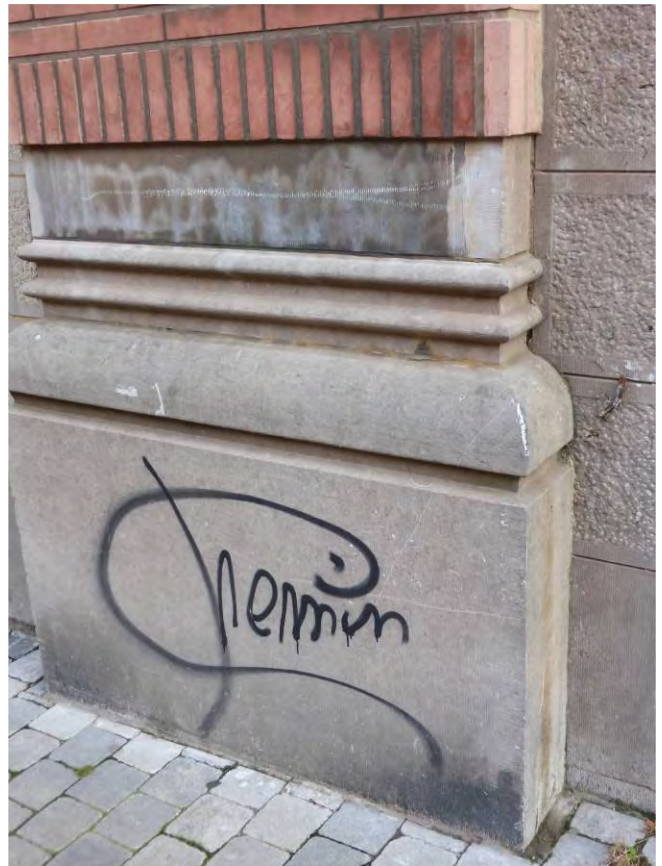
12

A l'exception du porche d'entrée, du soubassement en pierre bleue (photo 12), des pierres bleues moulurées au sommet des pilastres (photo 10) et des coussinets en pierre des linteaux métalliques (photo 11), la façade principale a été recouverte d'un malencontreux enduit à décor de briques rouges, ayant fait perdre la majeure partie du décor que montrent les photos anciennes (photos 70 à 72). Il est fort peu probable que l'enlèvement de cet enduit puisse être réalisé sans d'irréremédiables dégâts sur le parement ancien, constitué de briques de deux couleurs. Une brique foncée formait la masse principale de cette maçonnerie, tandis qu'une brique claire soulignait les détails de l'architecture. On trouvait cette brique claire aux piédroits des fenêtres (photo 71), aux arcs surbaissés du premier étage (photo 71), aux décors en tables rentrantes dans les allèges et les pilastres aux niveaux de celles-ci (photo 68), dans un bandeau continu sous la corniche et dans les décors aux formes végétales géométrisées à la base et au sommet des pilastres (photos 67 & 68). En outre, un décor de matériaux clairs est visible de part et d'autre de la baie au dessus de l'entrée cochère, mais les photos anciennes que nous avons pu consulter ne permettent pas d'en faire une reconstitution certaine (photo 69). Notamment, il semble que cette baie ait été divisée en deux par une colonnette en son centre, mais sans certitude.

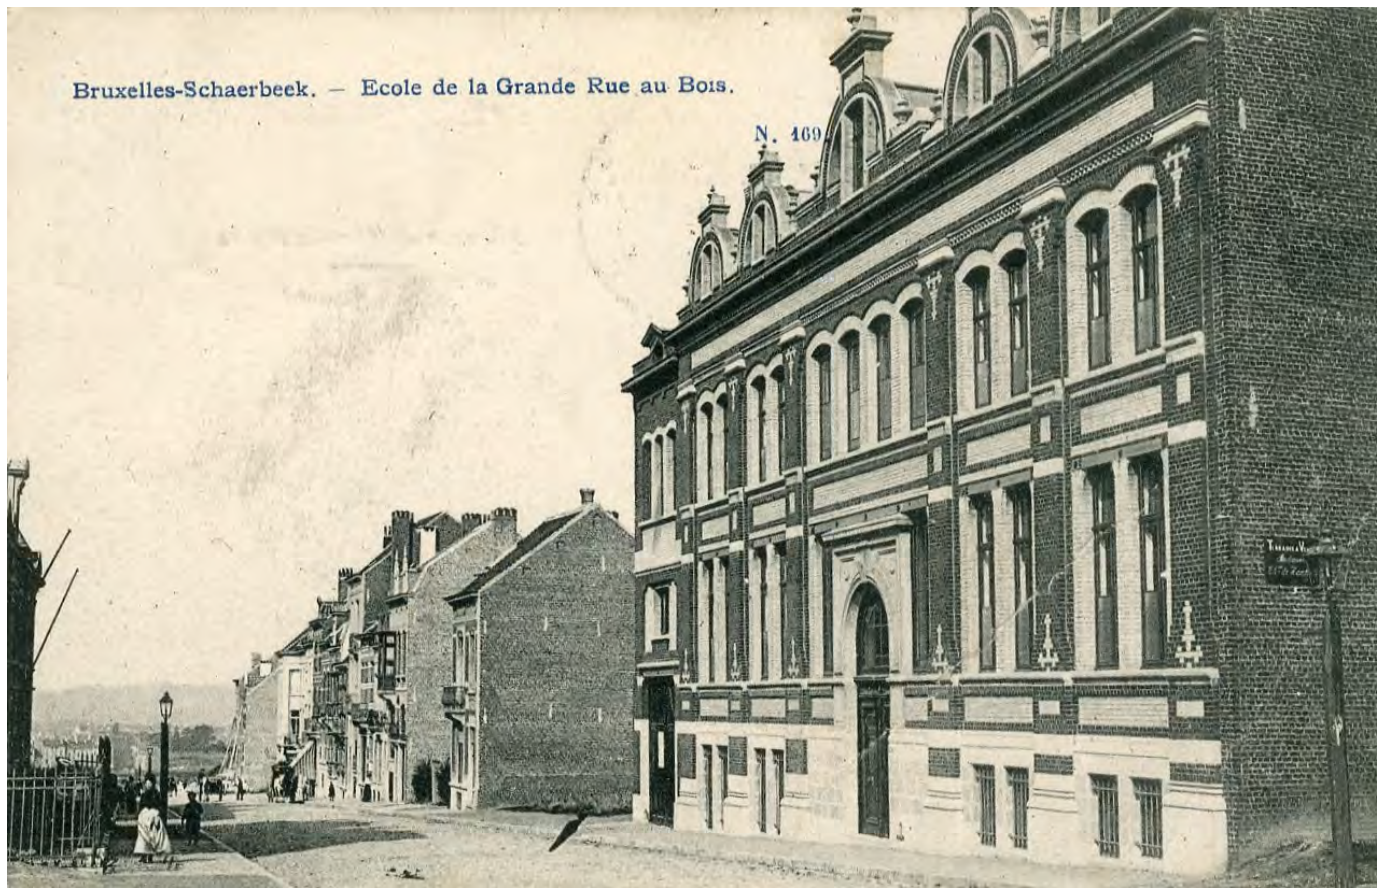
70 Vue ancienne dans la Grande Rue au Bois Source : archives de la Commune de Schaerbeek

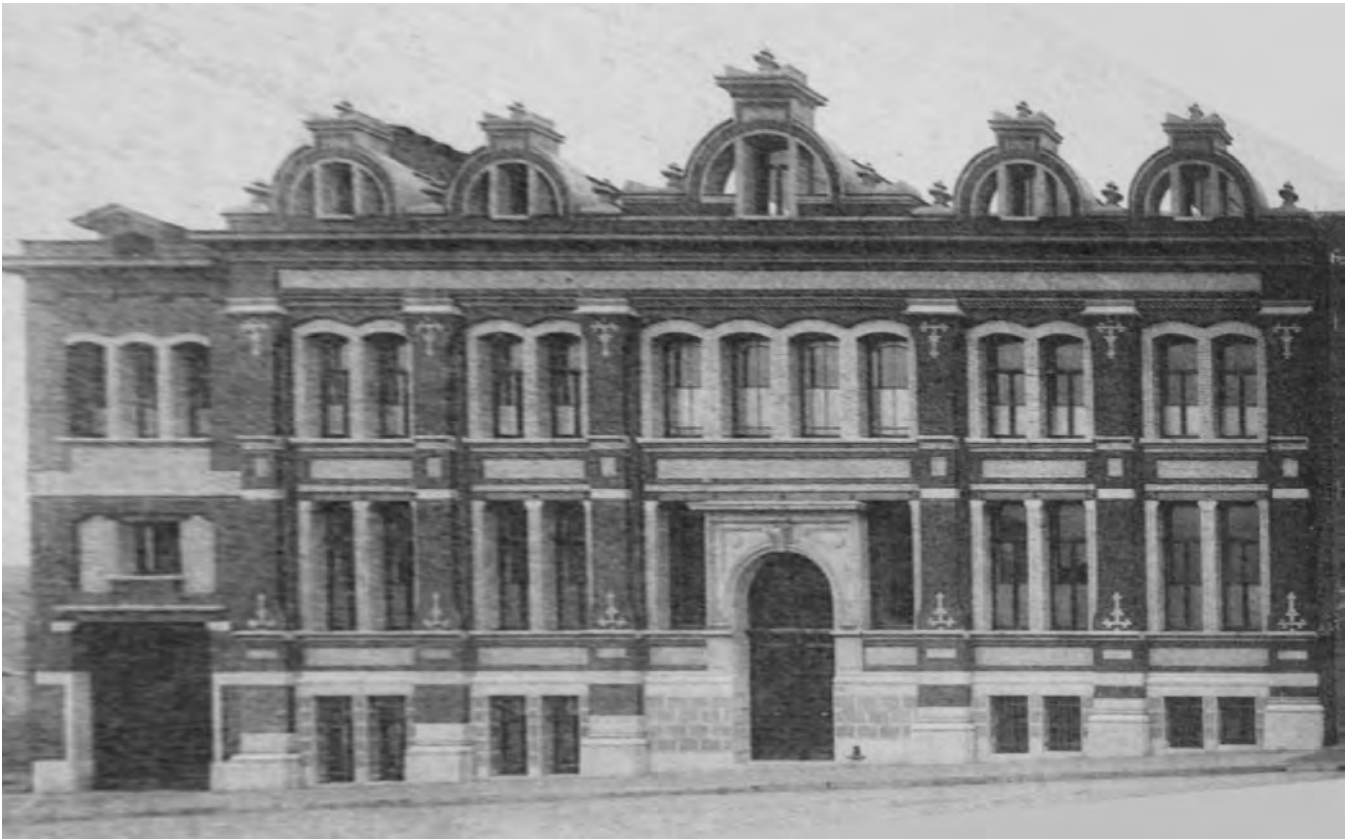
La partie principale de la façade à rue est constituée de cinq travées marquées par des pilastres colossaux (photos 2 à 4). Les quatre travées latérales sont percées de baies jumelées, à linteaux de pierre au demi-sous-sol, linteaux métalliques sur coussinets au rez-de-chaussée et à arcs surbaissés à l'étage. La travée centrale, plus large, accueille un portail comportant une double porte en chêne ouvragée (photo 6) sous une imposte en plein cintre garnie d'un vitrage texturé et coloré posé au mastic dans de fins profils en fer (photo 5). La partie supérieure de la porte et l'imposte sont encadrée d'un arc triomphal en pierre blanche moulurée, surmonté d'une corniche, comportant une clef saillante, des écoinçons à pastilles et un décor en relief d'inspiration végétale, au graphisme Art nouveau (photos 7 & 8). De même hauteur que les baies du rez-de-chaussée, deux verrières oblongues enserrant l'ensemble en pierre blanche avec lequel elles sont réunies sous un linteau métallique unique. Les photos anciennes montrent qu'au premier étage, des verrières de même composition fermaient les quatre baies au dessus du porche (photo 71).

71 Vue ancienne redressée de la façade Source : www.Irismonument.be © Collection Dexia Banque-ARB-RBC

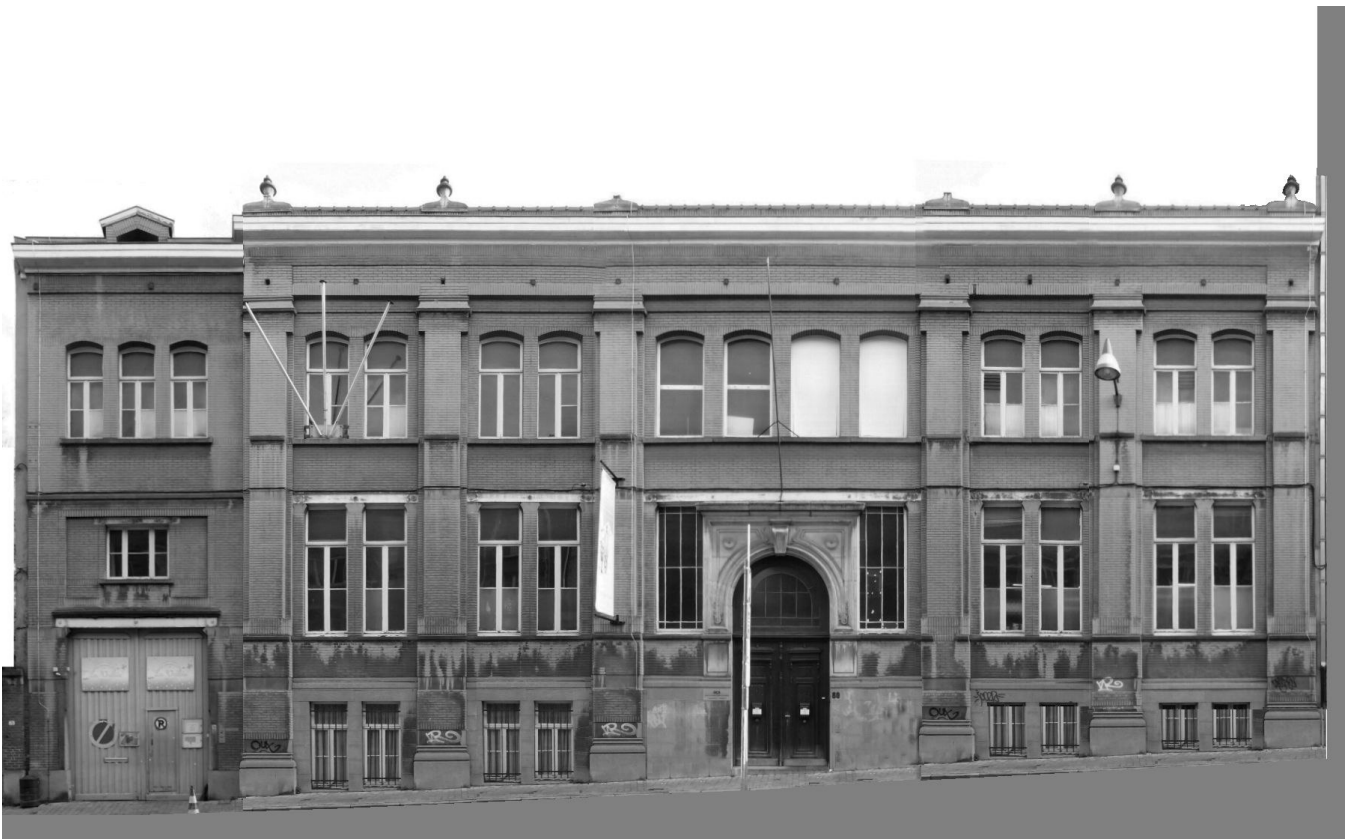
***En conclusion**, en son état actuel, la façade de ce bâtiment a perdu ses qualités initiales. Une reconstitution de l'état d'origine entrainerait des coûts qu'il serait difficile de justifier par les seules valeurs culturelles et patrimoniales. En revanche, à but scientifique, une reconstitution dessinée de la situation initiale serait possible sur base de la documentation connue au moment du présent rapport, moyennant quelques hypothèses.*

72 Vue actuelle redressée de la façade

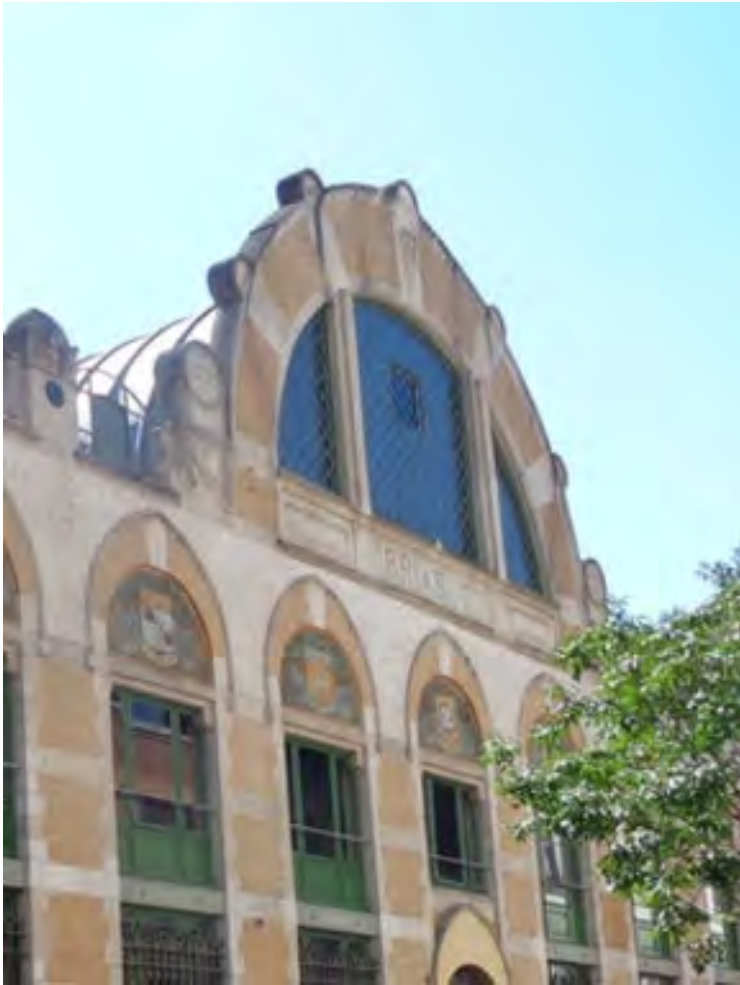
Aucun renseignement concernant l'identité de l'architecte de ce bâtiment principal de l'ancienne usine Optima n'a été trouvé dans les documents consultés. Les fenêtres thermales disparues font penser à celle qui couronne une des entrées du Palais du Vin « Brias et Cie » rue des Tanneurs à Bruxelles (photo 73), de l'architecte François Symons (1869-1842), mais aucune autre similitude d'élément de décor ne permettrait d'attribuer la conception du bâtiment Optima à cet architecte. On pourrait plutôt penser à l'architecte Georges Delcoigne (1870-1916) du fait de la ressemblance du profil des consoles que l'on trouve au bel étage du bâtiment Optima (voir ci-avant), avec les consoles très typées qui soutiennent l'oriel et le balcon de sa maison personnelle (14 place Morichar à Saint-Gilles, photo 74). Mais Delcoigne n'est pas le seul architecte éclectique à avoir utilisé cette forme marquée par l'Art nouveau. Il ne nous est donc pas possible, dans l'état actuel de notre connaissance, d'attribuer la paternité de la conception architecturale de ce bâtiment principal.

73 (Palais du Vin, rue des Tanneurs à 1000 Bruxelles)
