Deze inventaris heeft betrekking op het kloostergebouw gesitueerd Jan Strobaertslaan 58 te 1030 Schaarbeek

- een toekomstige renovatie van het gebouw

### **2.1 Beschrijvende fiche van de verdachte materialen**

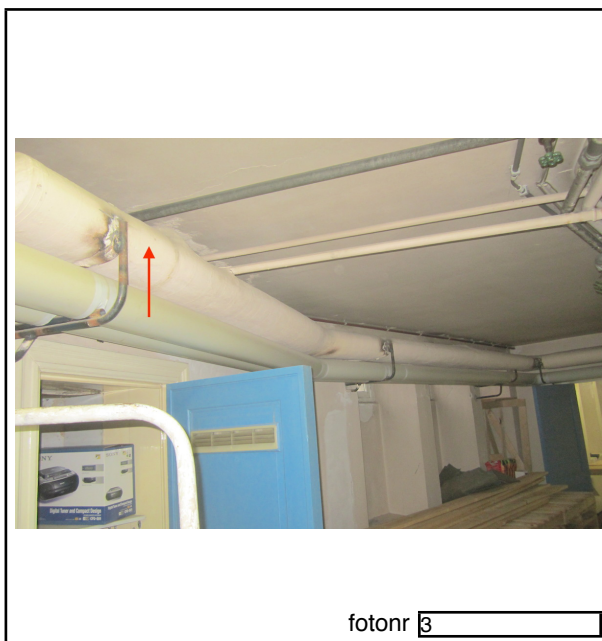
fotonr

<b>karakteristieken</b>					nr plan		1		
Toepassing- en staalnummer			3		16010185 - 002				
Type materiaal:			kalkisolatie		<b>zwakgebonden</b>				
plaats/toepassing:			isolatie leidingen cv-net						
type bevestiging:			gesmeerd						
plaatsbepaling en aantal monsternemingen van het verdachte materiaal									
gebouw	verd	lokaal / plaats	staalnr	plaats op het materiaal					
<b>Kloostergebouw</b>	- 1	gang	002						
Geschatte hoeveelheid van het verdachte materiaal waarop deze fiche betrekking heeft	verd	lokaal/plaats	dikte cm	breedte m	hoogte m	lengte m	diam. cm	# stuks	opp m2

- 1	gang				7,5		1	
Toegankelijkheid van dit verdachte materiaal			sporadische toegang—						
oppervlaktebehandeling			vrij in een technische ruimte _						
Toestand van degradatie, eventuele beschadigingen en omvang ervan			in goede staat —						
Eventuele opmerkingen									
<b>Conclusies</b>									
Aanwezigheid of afwezigheid van asbest			Chrysotiel *						
asbestgehalte (vol%)			1-50 %

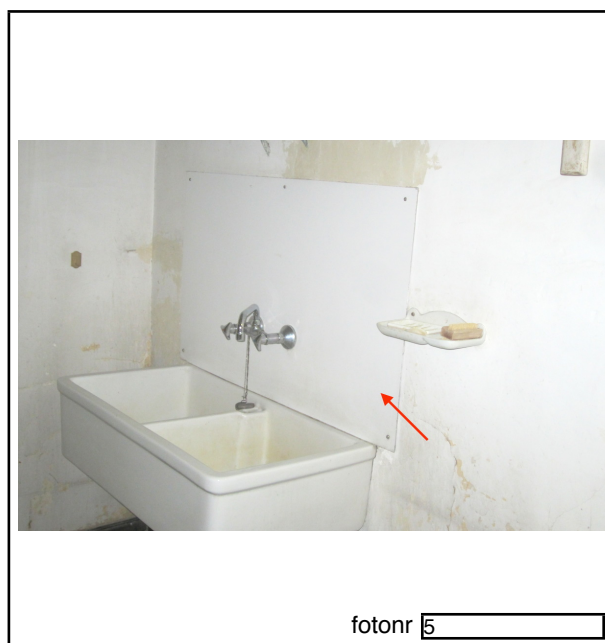
fotonr

<b>karakteristieken</b>		nr plan								
Toepassing- en staalnummer		5	16010185 -							
Type materiaal:	glasalplaat	<b>hechtgebonden</b>								
plaats/toepassing:	plaat tegen muur aan gootsteen									
type bevestiging:	geschroefd									
plaatsbepaling en aantal monsternemingen van het verdachte materiaal										
gebouw	verd	lokaal / plaats	staalnr							
<b>Kloostergebouw</b>	- 1	gang (t.h.v. stookplaats)								
Geschatte hoeveelheid van het verdachte materiaal waarop deze fiche betrekking heeft		verd	lokaal/plaats	dikte cm	breedte m	hoogte m	lengte m	diam. cm	# stuks	opp m2

- 1	gang (t.h.v. stookplaats)						1	
Toegankelijkheid van dit verdachte materiaal		vrije toegang/regelmatig – bezet								
oppervlaktebehandeling		vrij maar hechtgebonden en – intact								
Toestand van degradatie, eventuele beschadigingen en omvang ervan		in goede staat –								
Eventuele opmerkingen										
<b>Conclusies</b>										
Aanwezigheid of afwezigheid van asbest		Chrysotiel *								
asbestgehalte (vol%)		1-50 %

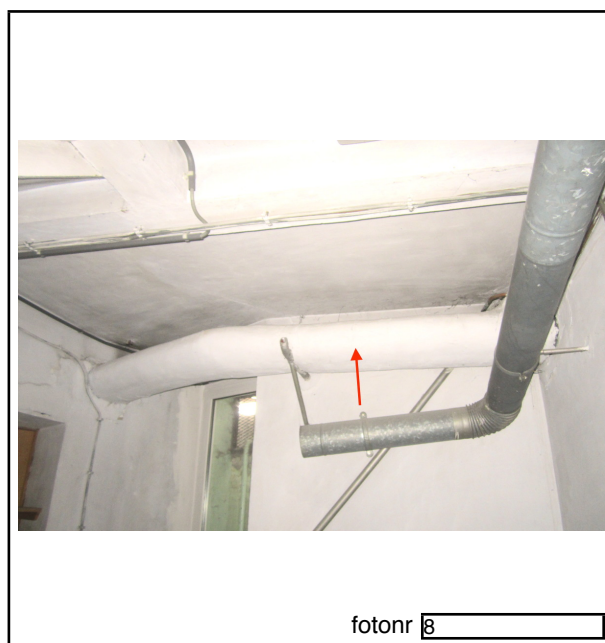
fotonr

<b>karacteristieken</b>		nr plan							
Toepassing- en staalnummer		8	16010185 -						
Type materiaal:	kalkisolatie	<b>zwakgebonden</b>							
plaats/toepassing:	isolatie leidingen cv-net								
type bevestiging:	gesmeerd								
plaatsbepaling en aantal monsternemingen van het verdachte materiaal									
gebouw	verd	lokaal / plaats	staalnr	plaats op het materiaal					
<b>Kloostergebouw</b>	- 1	wasplaats							
Geschatte hoeveelheid van het verdachte materiaal waarop deze fiche betrekking heeft	verd	lokaal/plaats	dikte cm	breedte m	hoogte m	lengte m	diam. cm	# stuks	opp m2

- 1	wasplaats				2,5		1	
Toegankelijkheid van dit verdachte materiaal	sporadische toegang—								
oppervlaktebehandeling	vrij aan de binnenlucht —								
Toestand van degradatie, eventuele beschadigingen en omvang ervan	in goede staat —								
Eventuele opmerkingen									
<b>Conclusies</b>									
Aanwezigheid of afwezigheid van asbest	Chrysotiel *								
asbestgehalte (vol%)	1-50 %

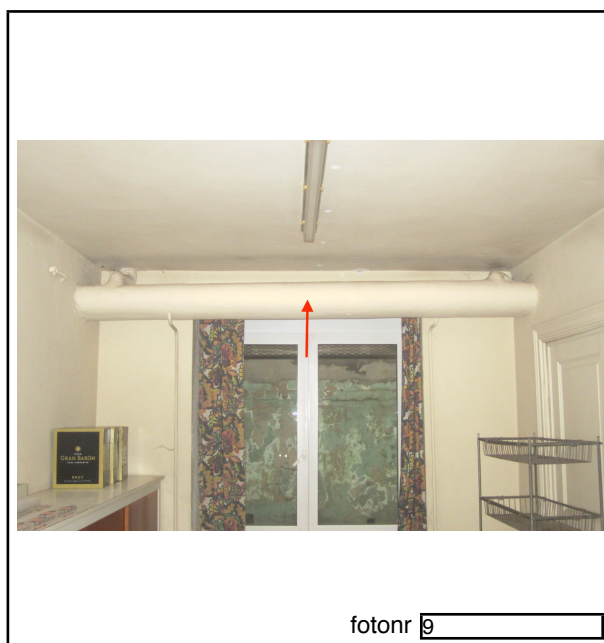
fotonr 9

<b>karacteristieken</b>		nr plan							
Toepassing- en staalnummer		9	16010185 -						
Type materiaal:	kalkisolatie	<b>zwakgebonden</b>							
plaats/toepassing:	isolatie leidingen cv-net								
type bevestiging:	gesmeerd								
plaatsbepaling en aantal monsternemingen van het verdachte materiaal									
gebouw	verd	lokaal / plaats	staalnr	plaats op het materiaal					
<b>Kloostergebouw</b>	- 1	berging							
Geschatte hoeveelheid van het verdachte materiaal waarop deze fiche betrekking heeft	verd	lokaal/plaats	dikte cm	breedte m	hoogte m	lengte m	diam. cm	# stuks	opp m <sup>2</sup>

- 1	berging				2,8		1	
Toegankelijkheid van dit verdachte materiaal	sporadische toegang—								
oppervlaktebehandeling	vrij aan de binnenlucht —								
Toestand van degradatie, eventuele beschadigingen en omvang ervan	in goede staat —								
Eventuele opmerkingen									
<b>Conclusies</b>									
Aanwezigheid of afwezigheid van asbest	Chrysotiel *								
asbestgehalte (vol%)	1-50 %

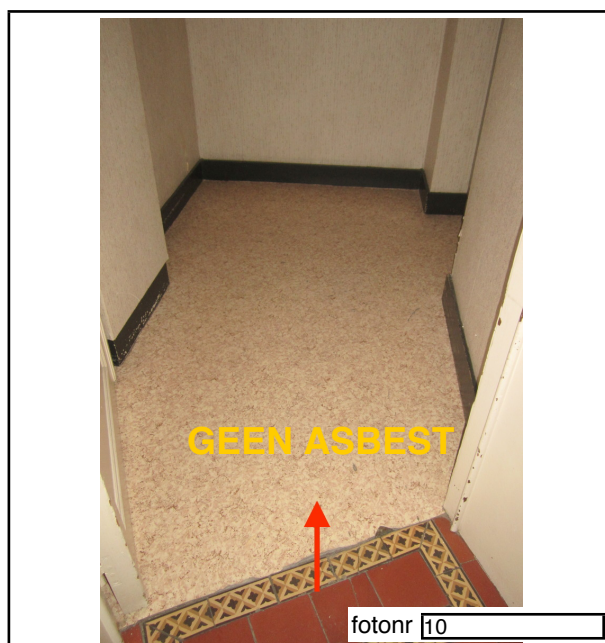
<b>karakteristieken</b>		nr plan <span style="float: right;">2</span>							
Toepassing- en staalnummer		10	16010185 - 005						
Type materiaal:	karton onderlaag <span style="color: blue;">geen asbest</span>								
plaats/toepassing:	onderlaag vinyl vloerbekleding								
type bevestiging:	gelijmd								
plaatsbepaling en aantal monsternemingen van het verdachte materiaal									
gebouw	verd	lokaal / plaats	staalnr	plaats op het materiaal					
<b>Kloostergebouw</b>	glv	halletje aan lift	005						
Geschatte hoeveelheid van het verdachte materiaal waarop deze fiche betrekking heeft	verd	lokaal/plaats	dikte cm	breedte m	hoogte m	lengte m	diam. cm	# stuks	opp m2
	glv	halletje aan lift							3,5
									-
									-
									-
Toegankelijkheid van dit verdachte materiaal		-							
oppervlaktebehandeling		-							
Toestand van degradatie, eventuele beschadigingen en omvang ervan		-							
Eventuele opmerkingen

<b>Conclusies</b>									
Aanwezigheid of afwezigheid van asbest		N.D. <span style="float: right;">*</span>							
asbestgehalte (vol%)		geen asbest

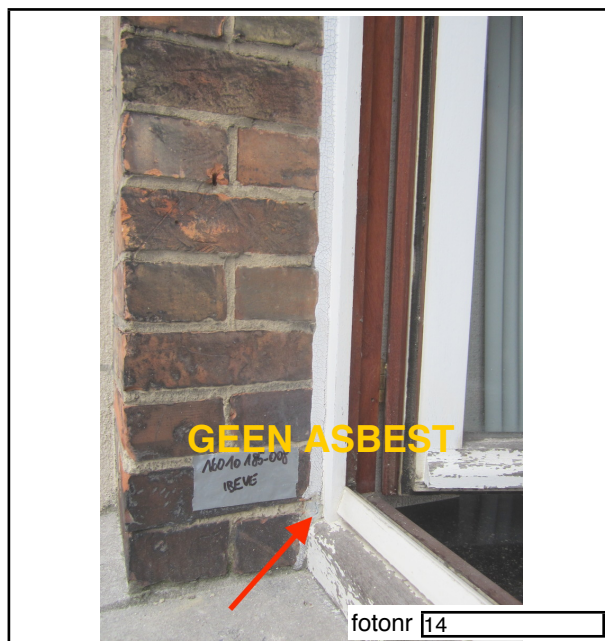
fotonr 14

<b>karakteristieken</b>		nr plan	3						
Toepassing- en staalnummer		14	16010185 - 008						
Type materiaal:	mastiek <span style="color: blue;">geen asbest</span>								
plaats/toepassing:	mastiek tussen houten ramen en buitengevel								
type bevestiging:	gesmeerd								
plaatsbepaling en aantal monsternemingen van het verdachte materiaal									
gebouw	verd	lokaal / plaats	staalnr						
<b>Kloostergebouw</b>	+ 1	gang e.a.	008						
Geschatte hoeveelheid van het verdachte materiaal waarop deze fiche betrekking heeft	verd	lokaal/plaats	dikte cm	breedte m	hoogte m	lengte m	diam. cm	# stuks	opp m2

* 1	gang e.a.							
Toegankelijkheid van dit verdachte materiaal		-							
oppervlaktebehandeling		-							
Toestand van degradatie, eventuele beschadigingen en omvang ervan		-							
Eventuele opmerkingen									
<b>Conclusies</b>									
Aanwezigheid of afwezigheid van asbest		N.D. *							
asbestgehalte (vol%)		geen asbest

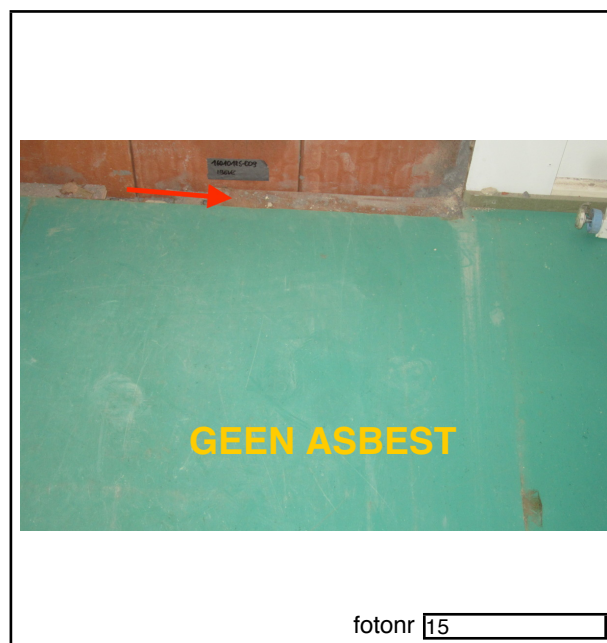
<b>karakteristieken</b>		nr plan <span style="border: 1px solid black; padding: 2px;">4</span>							
Toepassing- en staalnummer		15	16010185 - 009						
Type materiaal:	karton onderlaag <span style="color: blue;">geen asbest</span>								
plaats/toepassing:	onderlaag vinyl vloerbekleding (onderste oude vloerbekleding)								
type bevestiging:	gelijmd								
plaatsbepaling en aantal monsternemingen van het verdachte materiaal									
gebouw	verd	lokaal / plaats	staalnr						
<b>Kloostergebouw</b>	+ 2	alle	009						
Geschatte hoeveelheid van het verdachte materiaal waarop deze fiche betrekking heeft	verd	lokaal/plaats	dikte cm	breedte m	hoogte m	lengte m	diam. cm	# stuks	opp m2
	+ 2	alle							350
									-
									-
									-
Toegankelijkheid van dit verdachte materiaal		-							
oppervlaktebehandeling		-							
Toestand van degradatie, eventuele beschadigingen en omvang ervan		-							
Eventuele opmerkingen

<b>Conclusies</b>									
Aanwezigheid of afwezigheid van asbest		N.D.							
asbestgehalte (vol%)		geen asbest

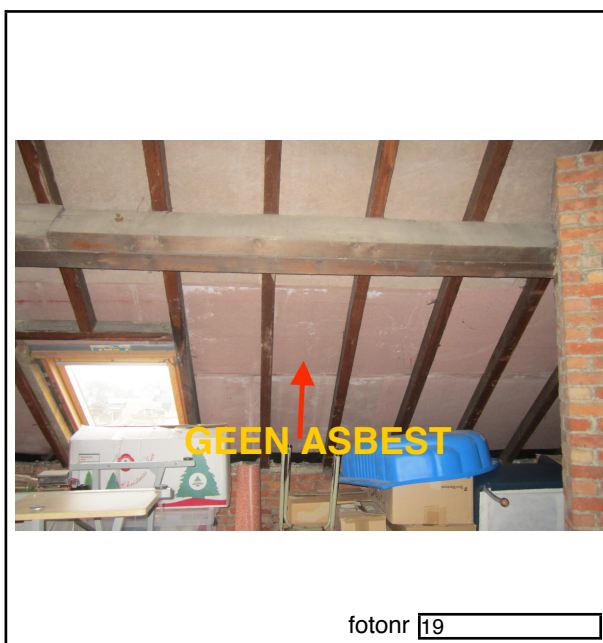
<b>karacteristieken</b>					nr plan		5		
Toepassing- en staalnummer			19		16010185 - 012				
Type materiaal:			menuiseriet		geen asbest				
plaats/toepassing:			onderdak (onderste deel)						
type bevestiging:			onbekend						
plaatsbepaling en aantal monsternemingen van het verdachte materiaal									
gebouw	verd	lokaal / plaats	staalnr	plaats op het materiaal					
<b>Kloostergebouw</b>	+ 3	materiaalzolder school e.a.	012						
Geschatte hoeveelheid van het verdachte materiaal waarop deze fiche betrekking heeft	verd	lokaal/plaats	dikte cm	breedte m	hoogte m	lengte m	diam. cm	# stuks	opp m2
	+ 3	materiaalzolder school e.a.						2	125
									-
									-
									-
Toegankelijkheid van dit verdachte materiaal			-						
oppervlaktebehandeling			-						
Toestand van degradatie, eventuele beschadigingen en omvang ervan			-						
Eventuele opmerkingen									
<b>Conclusies</b>									
Aanwezigheid of afwezigheid van asbest			N.D.						*

asbestgehalte (vol%)			geen asbest

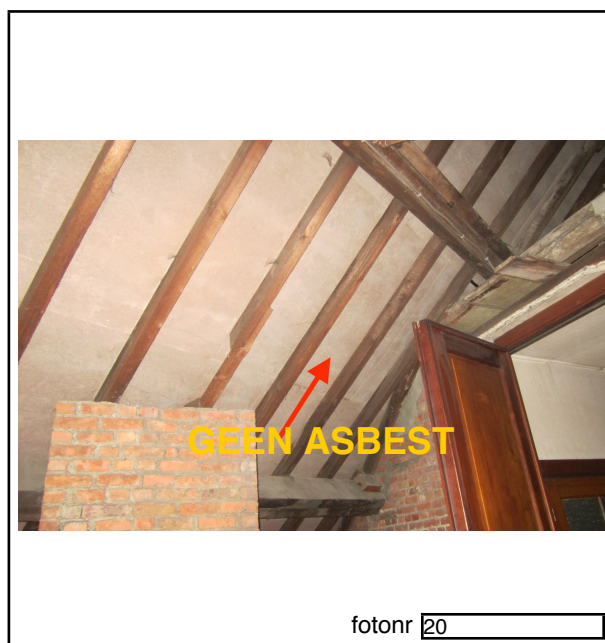
<b>karakteristieken</b>		nr plan <span style="border: 1px solid black; padding: 2px;">5</span>							
Toepassing- en staalnummer		20	16010185 - 013						
Type materiaal:	menuiseriet <span style="color: blue;">geen asbest</span>								
plaats/toepassing:	onderdak (bovenste deel)								
type bevestiging:	onbekend								
plaatsbepaling en aantal monsterneringen van het verdachte materiaal									
gebouw	verd	lokaal / plaats	staalnr	plaats op het materiaal					
<b>Kloostergebouw</b>	+ 3	materiaalzolder school e.a.	013						
Geschatte hoeveelheid van het verdachte materiaal waarop deze fiche betrekking heeft	verd	lokaal/plaats	dikte cm	breedte m	hoogte m	lengte m	diam. cm	# stuks	opp m2
	+ 3	materiaalzolder school e.a.						2	125
									-
									-
									-
Toegankelijkheid van dit verdachte materiaal		-							
oppervlaktebehandeling		-							
Toestand van degradatie, eventuele beschadigingen en omvang ervan		-

Eventuele opmerkingen									
<b>Conclusies</b>									
Aanwezigheid of afwezigheid van asbest		N.D. <span style="float: right;">*</span>							
asbestgehalte (vol%)		geen asbest

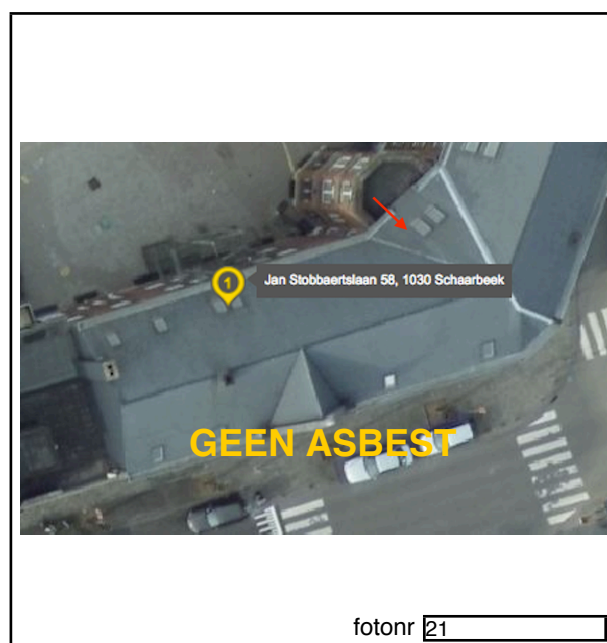
<b>karacteristieken</b>				nr plan					
Toepassing- en staalnummer		21		16010185 - 014					
Type materiaal:	vezelcementleien		geen asbest						
plaats/toepassing:	kunstleien dakbedekking								
type bevestiging:	genageld								
plaatsbepaling en aantal monsterneringen van het verdachte materiaal									
gebouw	verd	lokaal / plaats	staalnr	plaats op het materiaal					
<b>Kloostergebouw</b>	+ 3	alle	014	boven op het dak					
Geschatte hoeveelheid van het verdachte materiaal waarop deze fiche betrekking heeft	verd	lokaal/plaats	dikte cm	breedte m	hoogte m	lengte m	diam. cm	# stuks	opp m2
	+ 3	alle						2	250
									-
									-
									-
Toegankelijkheid van dit verdachte materiaal			-						
oppervlaktebehandeling			-						
Toestand van degradatie, eventuele beschadigingen en omvang ervan			-						
Eventuele opmerkingen									
<b>Conclusies</b>									
Aanwezigheid of afwezigheid van asbest			N.D. *

asbestgehalte (vol%)			geen asbest
