DESTRUCTIEVE ASBESTINVENTARIS

Voormalig fitnessgebouw

Leopold I straat 311

GASB18.21479

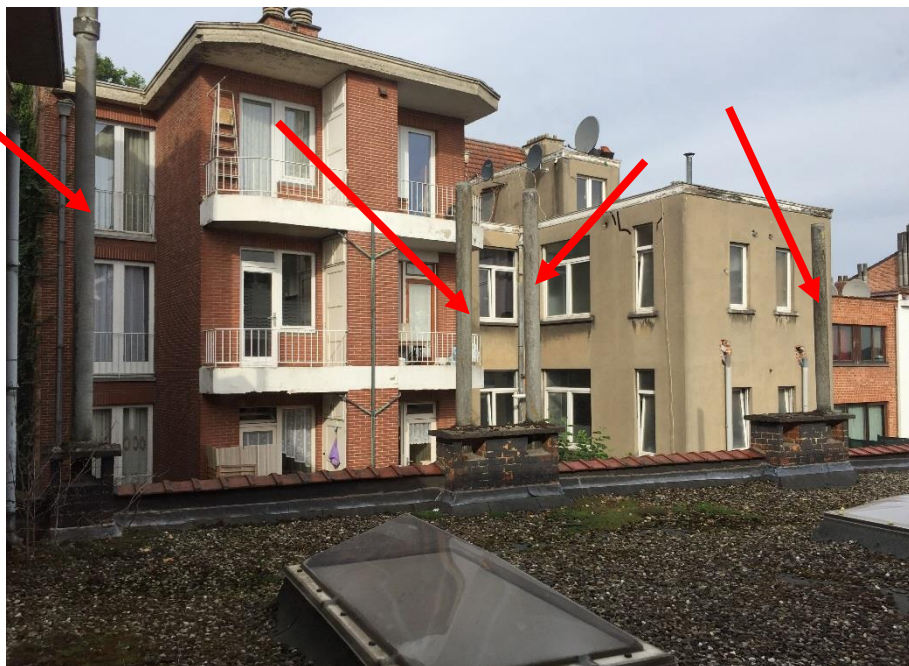
Materiaalfiche

Nummer van de toepassing		001	
Locatie	Gebouw	Voormalig Fitnessgebouw	
	Verdieping	Dak	
	Lokaal / Plaats	Dak	
Type materiaal		Rookgasafvoer	
Aantal staalnames		-	
Geschatte hoeveelheid	Kleur	Oppervlakte	Aantal
	Grijs	-	4 St
Toegankelijkheid	Toegankelijk:	ja	nee
	Zichtbaar:	ja	nee
Oppervlaktebehandeling		-	
Beschadiging		Ja en verweerd	nee
Besluit			
Materiaal gekend als Asbesthoudend		Niet asbesthoudend

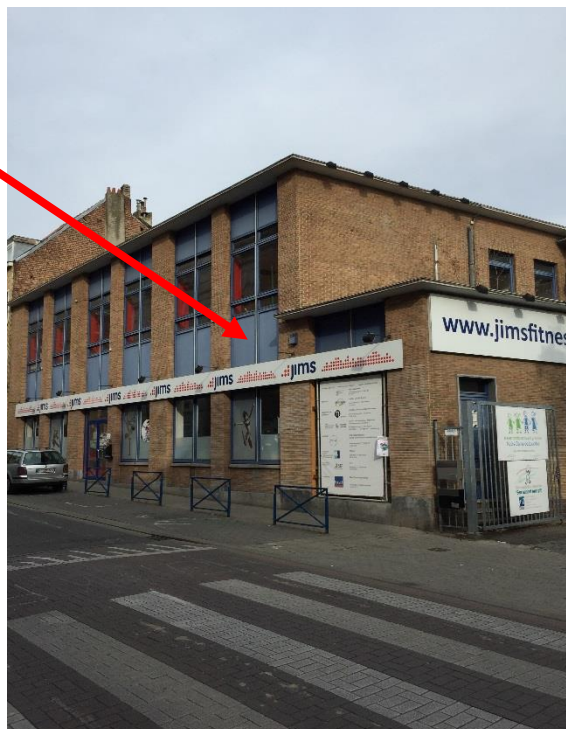
Materiaalfiche

Nummer van de toepassing		002	
Locatie	Gebouw	Voormalig Fitnessgebouw	
	Verdieping	Eerste verdieping	
	Lokaal / Plaats	Gevel	
Type materiaal		Plaatmateriaal	
Aantal staalnames		-	
Geschatte hoeveelheid	Kleur	Oppervlakte	Aantal
	Blauw	-	24 St
Toegankelijkheid	Toegankelijk:	ja	nee
	Zichtbaar:	ja	nee
Oppervlaktebehandeling		-	
Beschadiging		ja	nee
Besluit			
Materiaal is gekend als Asbesthoudend		Niet - asbesthoudend

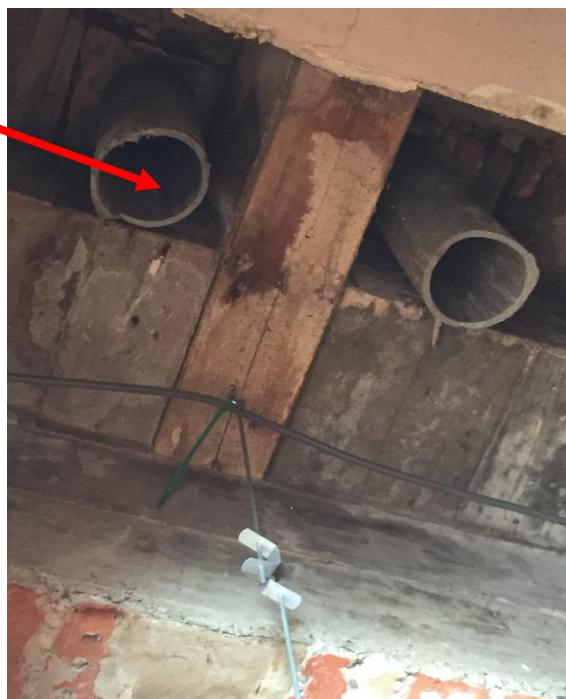
Materiaalfiche

Nummer van de toepassing		003	
Locatie	Gebouw	Voormalig Fitnessgebouw	
	Verdieping	Eerste verdieping	
	Lokaal / Plaats	Gymlokaal(Dak)	
Type materiaal		Rookgasafvoer	
Aantal staalnames		-	
Geschatte hoeveelheid	Kleur	Oppervlakte	Aantal
	Grijs	-	2 St
Toegankelijkheid	Toegankelijk:	ja	nee
	Zichtbaar:	ja	nee
Oppervlaktebehandeling		-	
Beschadiging		Ja en verweerd	nee
Besluit			
Materiaal gekend als Asbesthoudend		Niet – asbesthoudend	
		-
