De kerken in het Brussels Hoofdstedelijk Gewest Cultusgebouwen en herbestemming

Evaluatiemethode van de erfgoedkundige waarden en van het herbestemmingspotentieel van de kerken

SINT-HUBERTUSKERK,
WATERMAAL-BOSVOORDE

SINT-VINCENTIUS À PAULO
ANDERLECHT

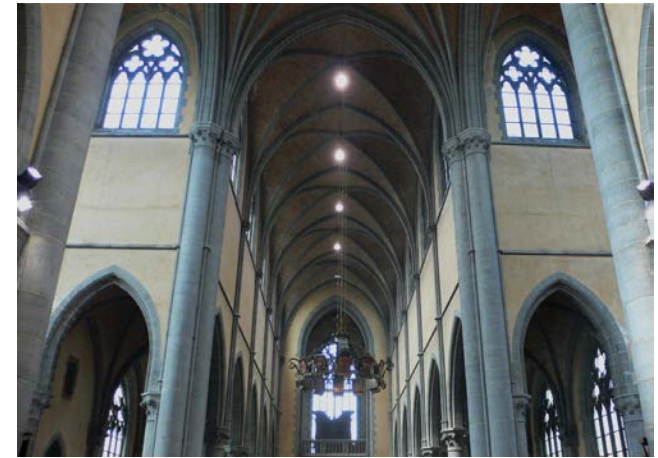
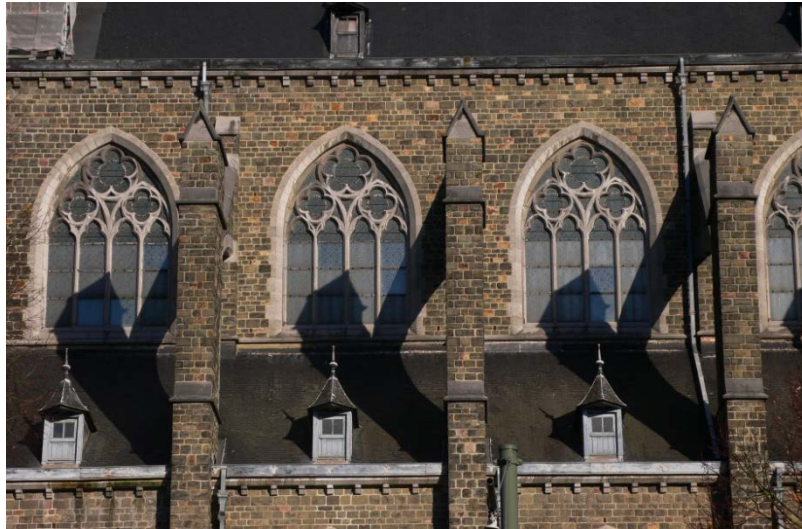
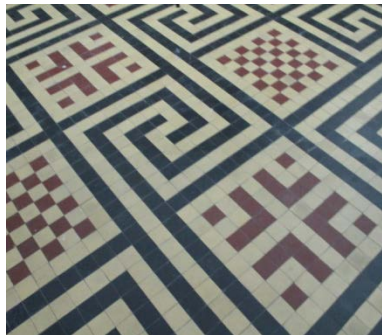
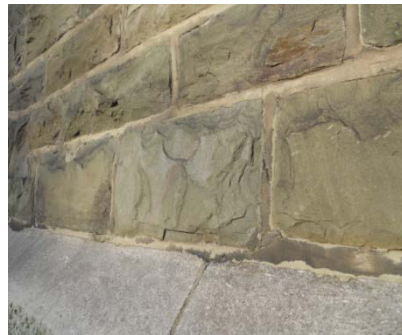
Sint-Hubertuskerk Watermaal-Bosvoorde

- Primaire ruimtes – secundaire ruimtes
- Secundaire ruimtes nog in gebruik!
- Belgische materialen

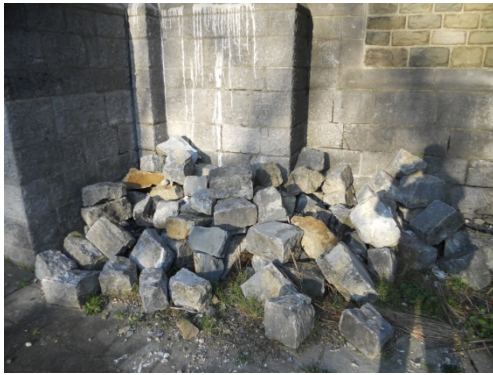
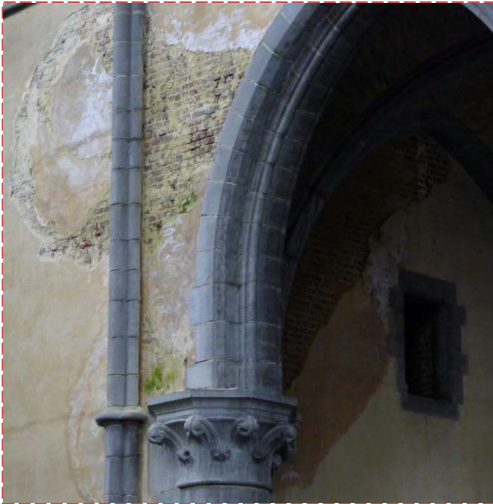
Sint-Hubertuskerk Watermaal-Bosvoorde

- Problemen door waterinfiltratie
- Schade in transeptarmen
- Loskomende stenen in toren

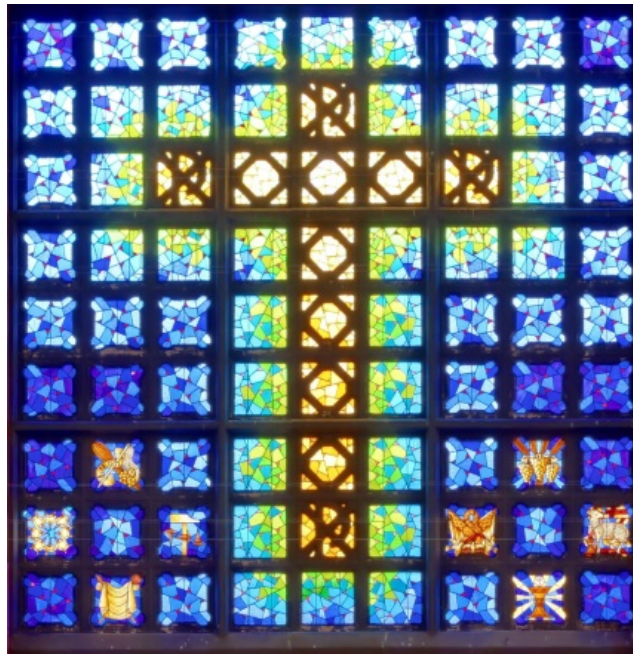
Glas-in-lood in in betonframe boven het koor

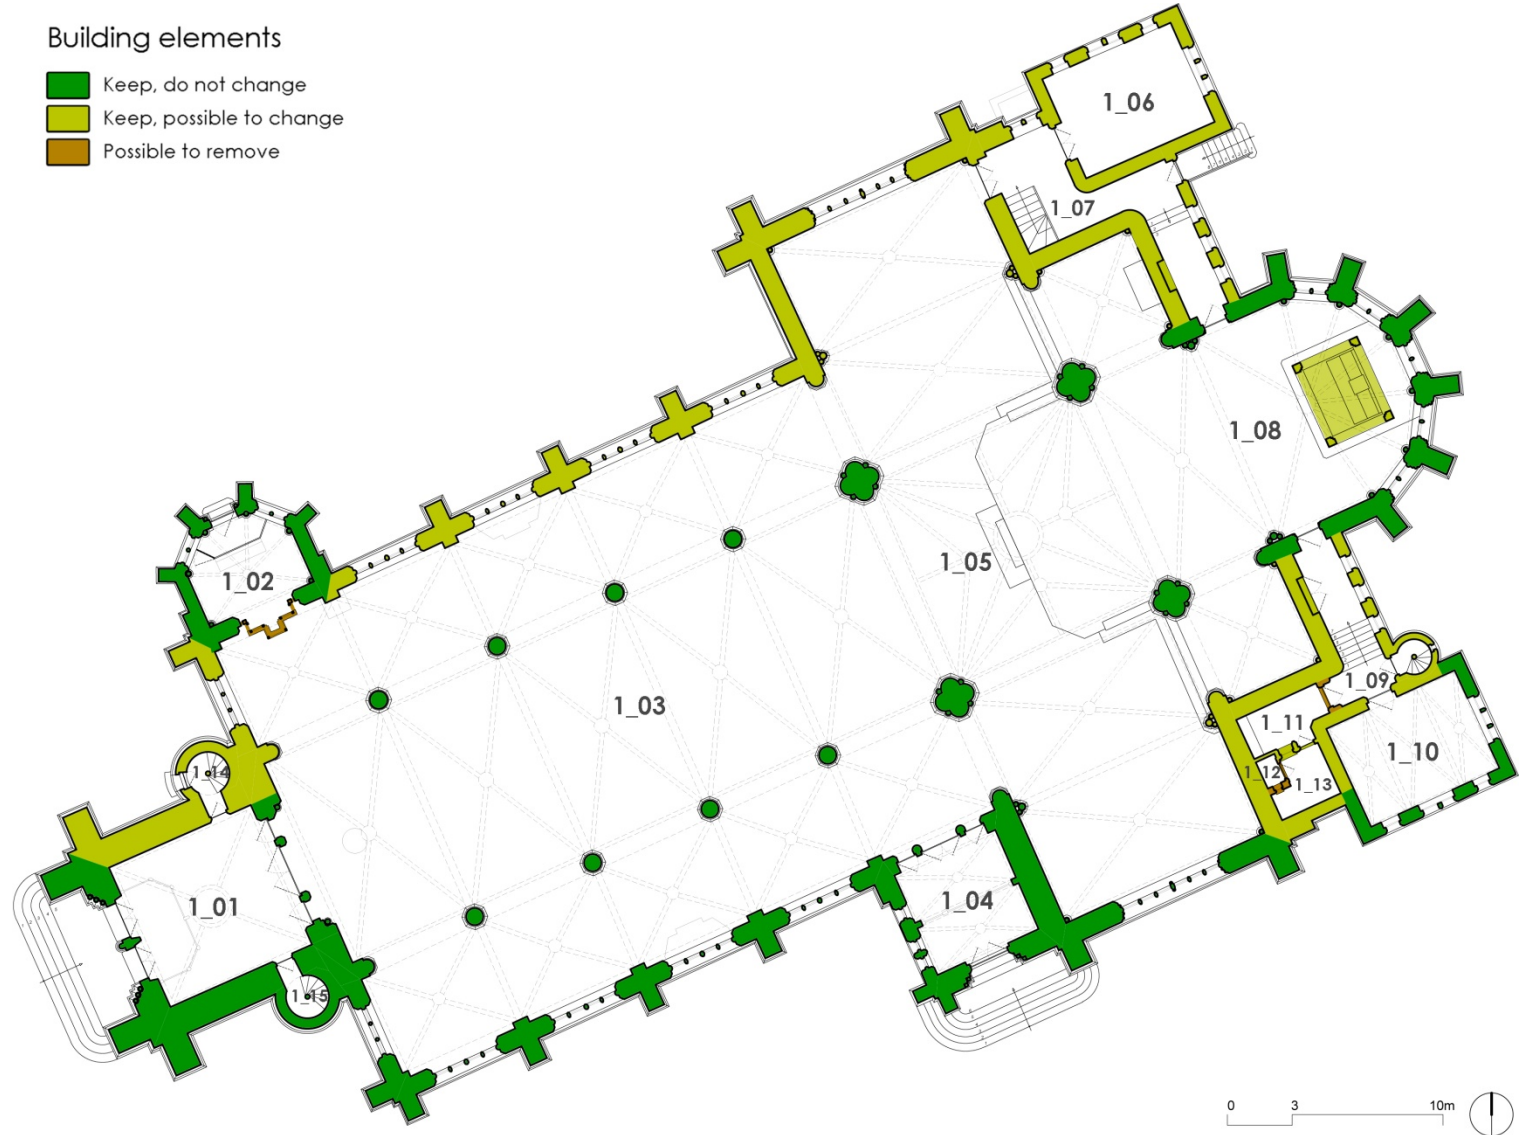
Sint-Hubertuskerk Watermaal-Bosvoorde

Building elements

Keep, do not change
-

Keep, possible to change
-

Possible to remove

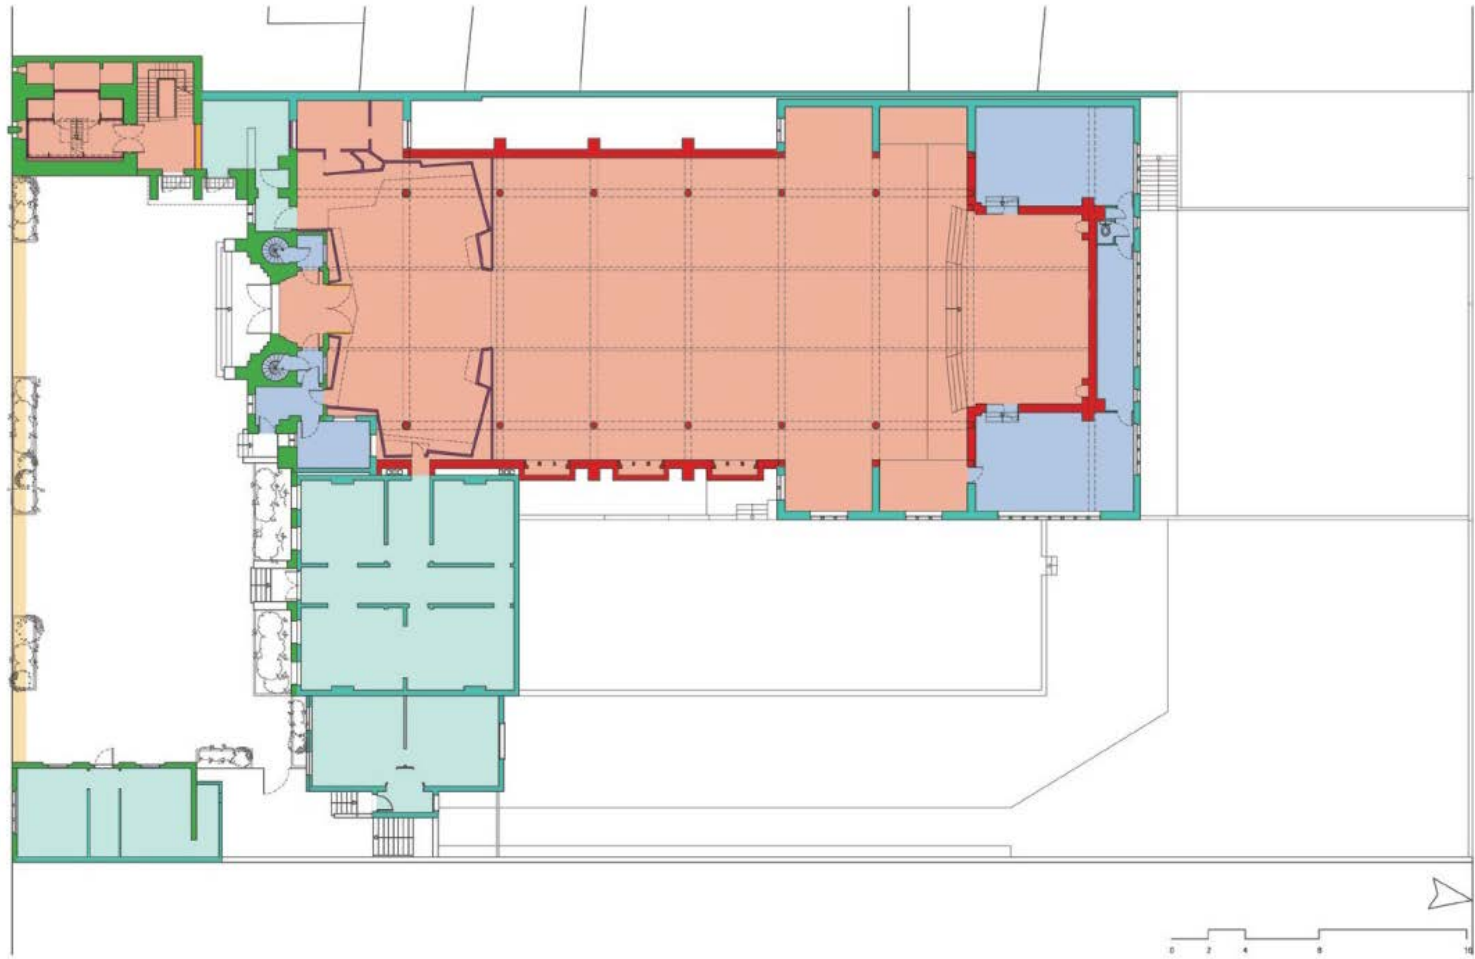
Sint-Vincentius Anderlecht

| Reconstruct | Preserve | Restore |
| Neutral | Neutral, preserve floor | Demolish |
